قبة وخانقاه ومقعد وسبيل وكتاب ومنزل
السلطان فنصوه الغوري

مجموعه السلطان الغوري

أعمال الحفاظ والترميم

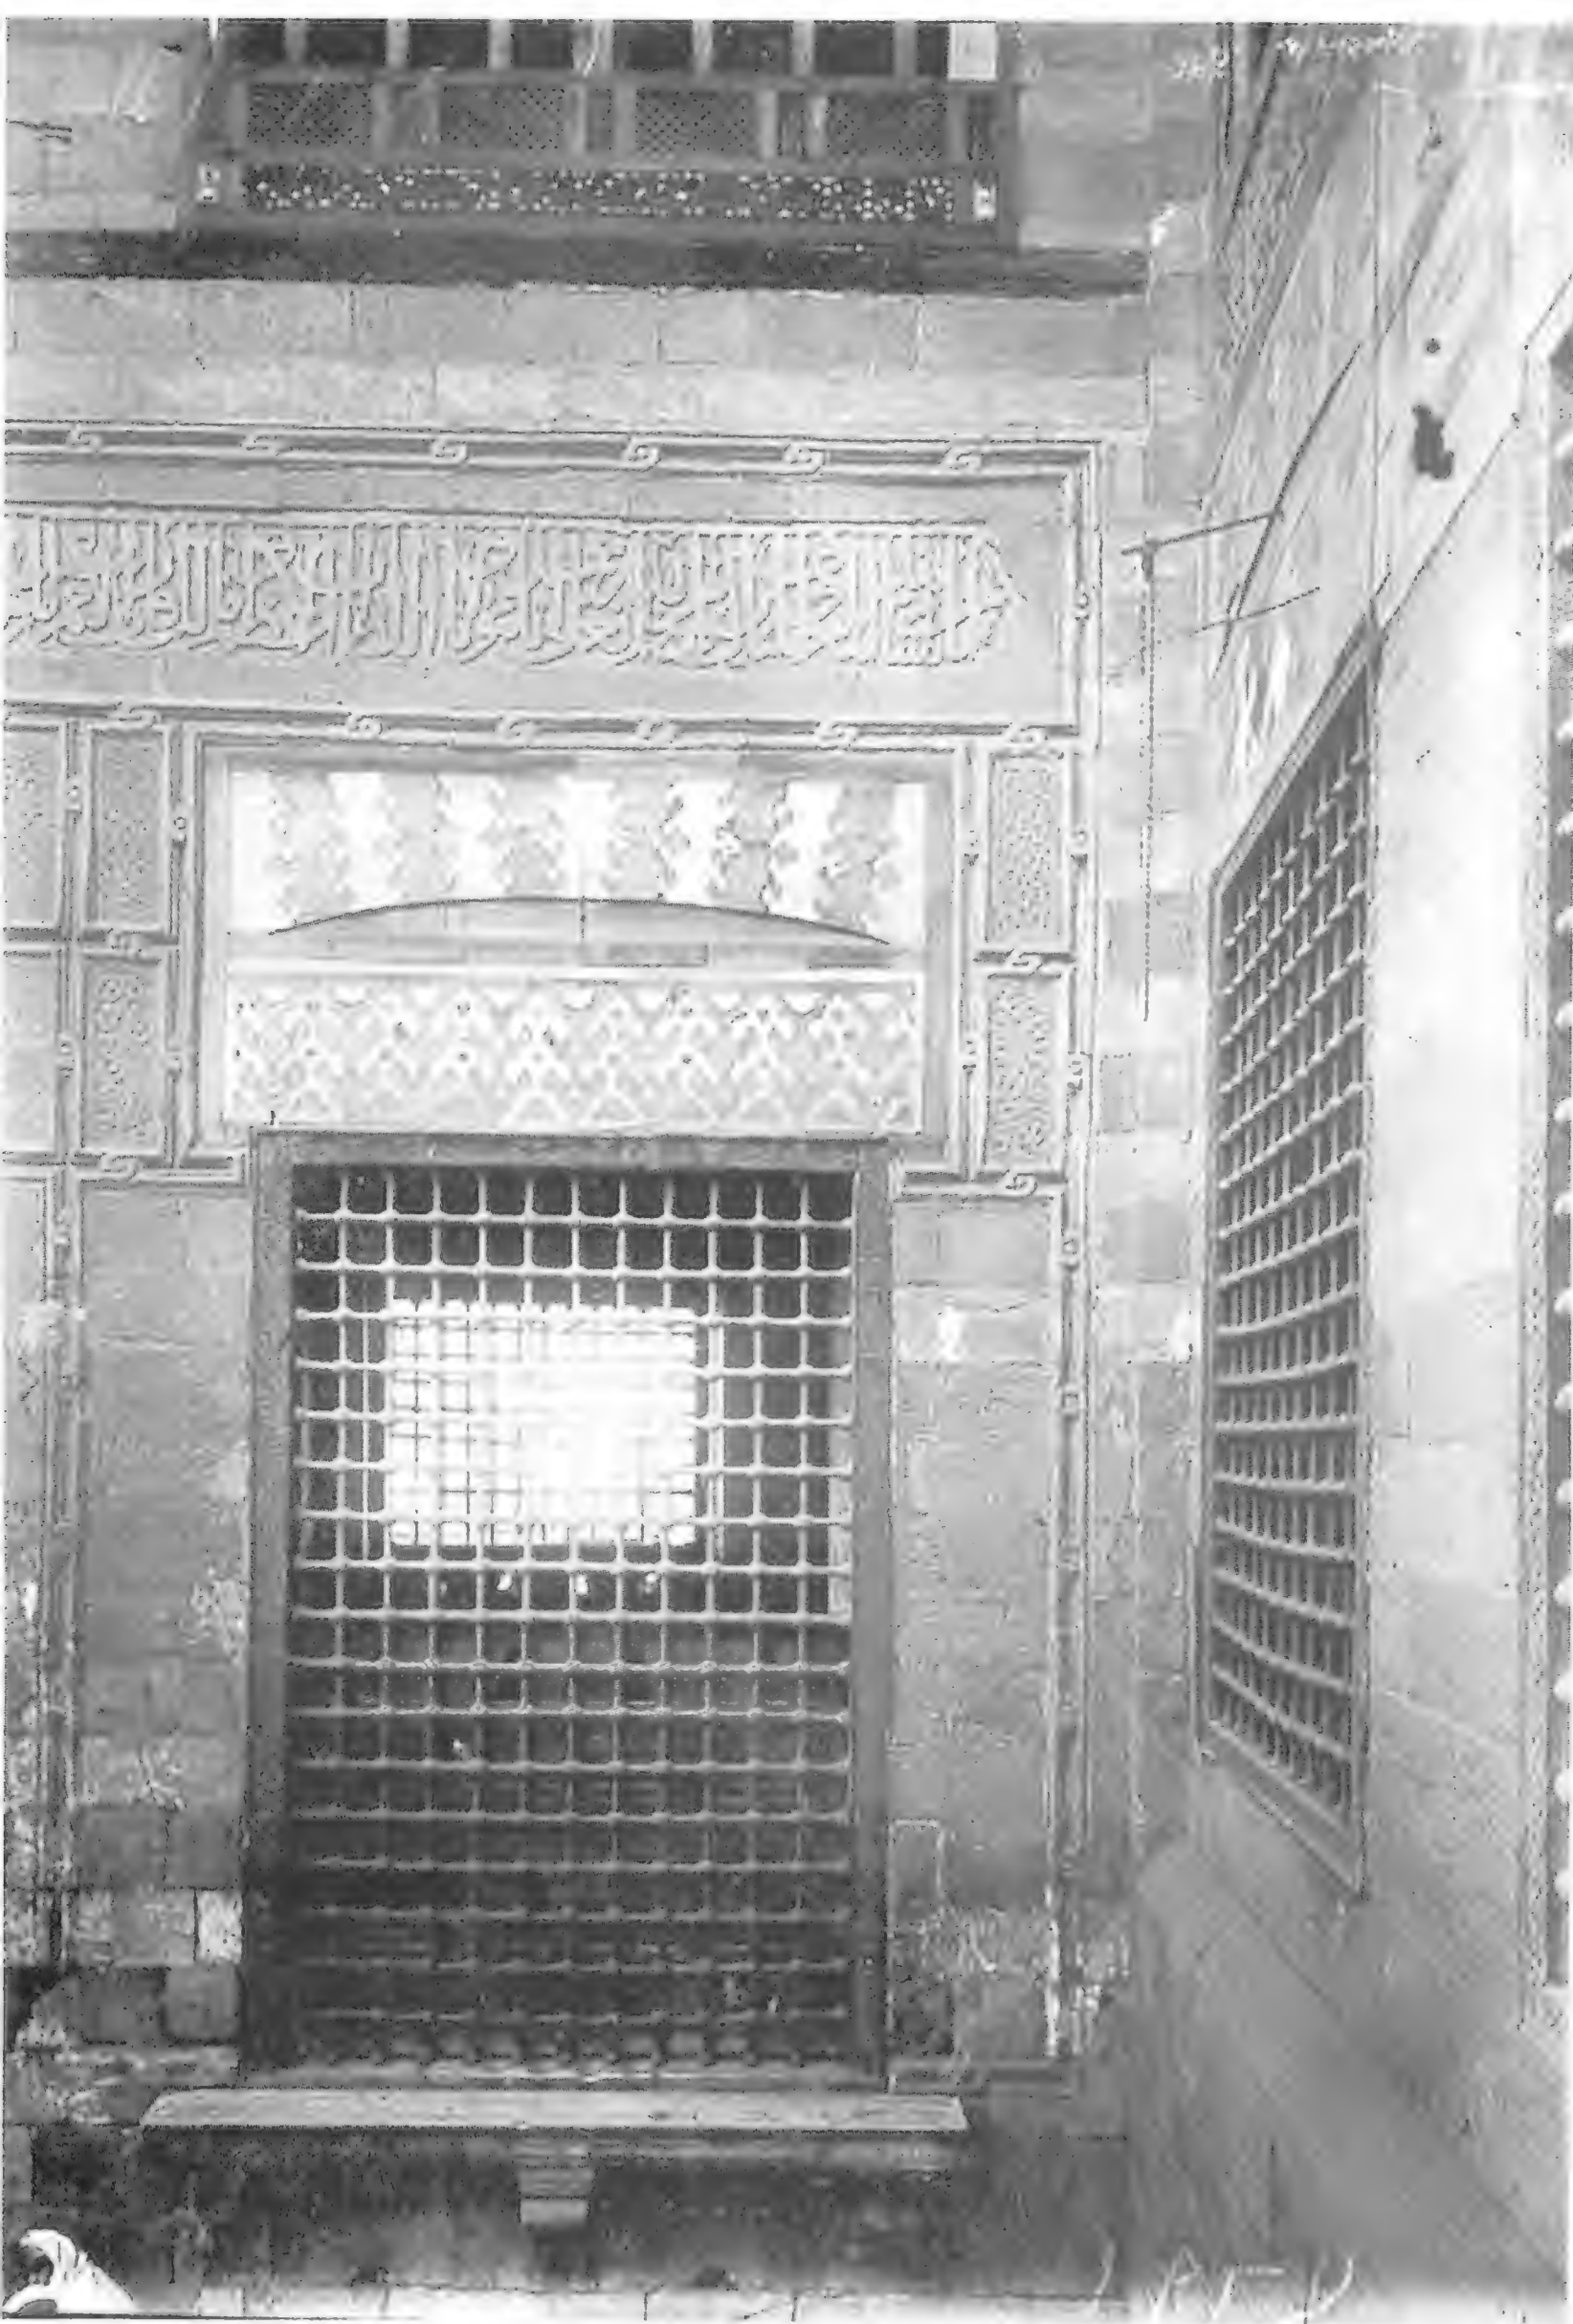
شباك التسبيل من الخارج

وتنتهي الواجهة الشمالية الشرقية بشباك التسبيل الأول وهو عبارة عن فتحة شباك مستطيلة مغطاة بحجاب من مصبغات معدنية يعلوه عتب حجري ذو زخارف هندسية يعلوه عقد عاتق عليه زخارف هندسية بينهما نفيس عليه زخارف نباتية ، يعلو ذلك شريط كتابي، أما واجهة الكتاب فتتمثل في بائكة ثنائية العقود المدببة ترتكز على عامود من الرخام ذي بدن أسطواناني وقاعدة وتاج إسلامي الطراز ، يحدد كل عقد منها زخرفة الجفت اللاعب، ويعلو العقدین منطقة تأريخ مستطيلة خالية من الكتابات ويعلو الكتاب رفرف خشبي يرتكز على أربعة كوابيل خشبية.

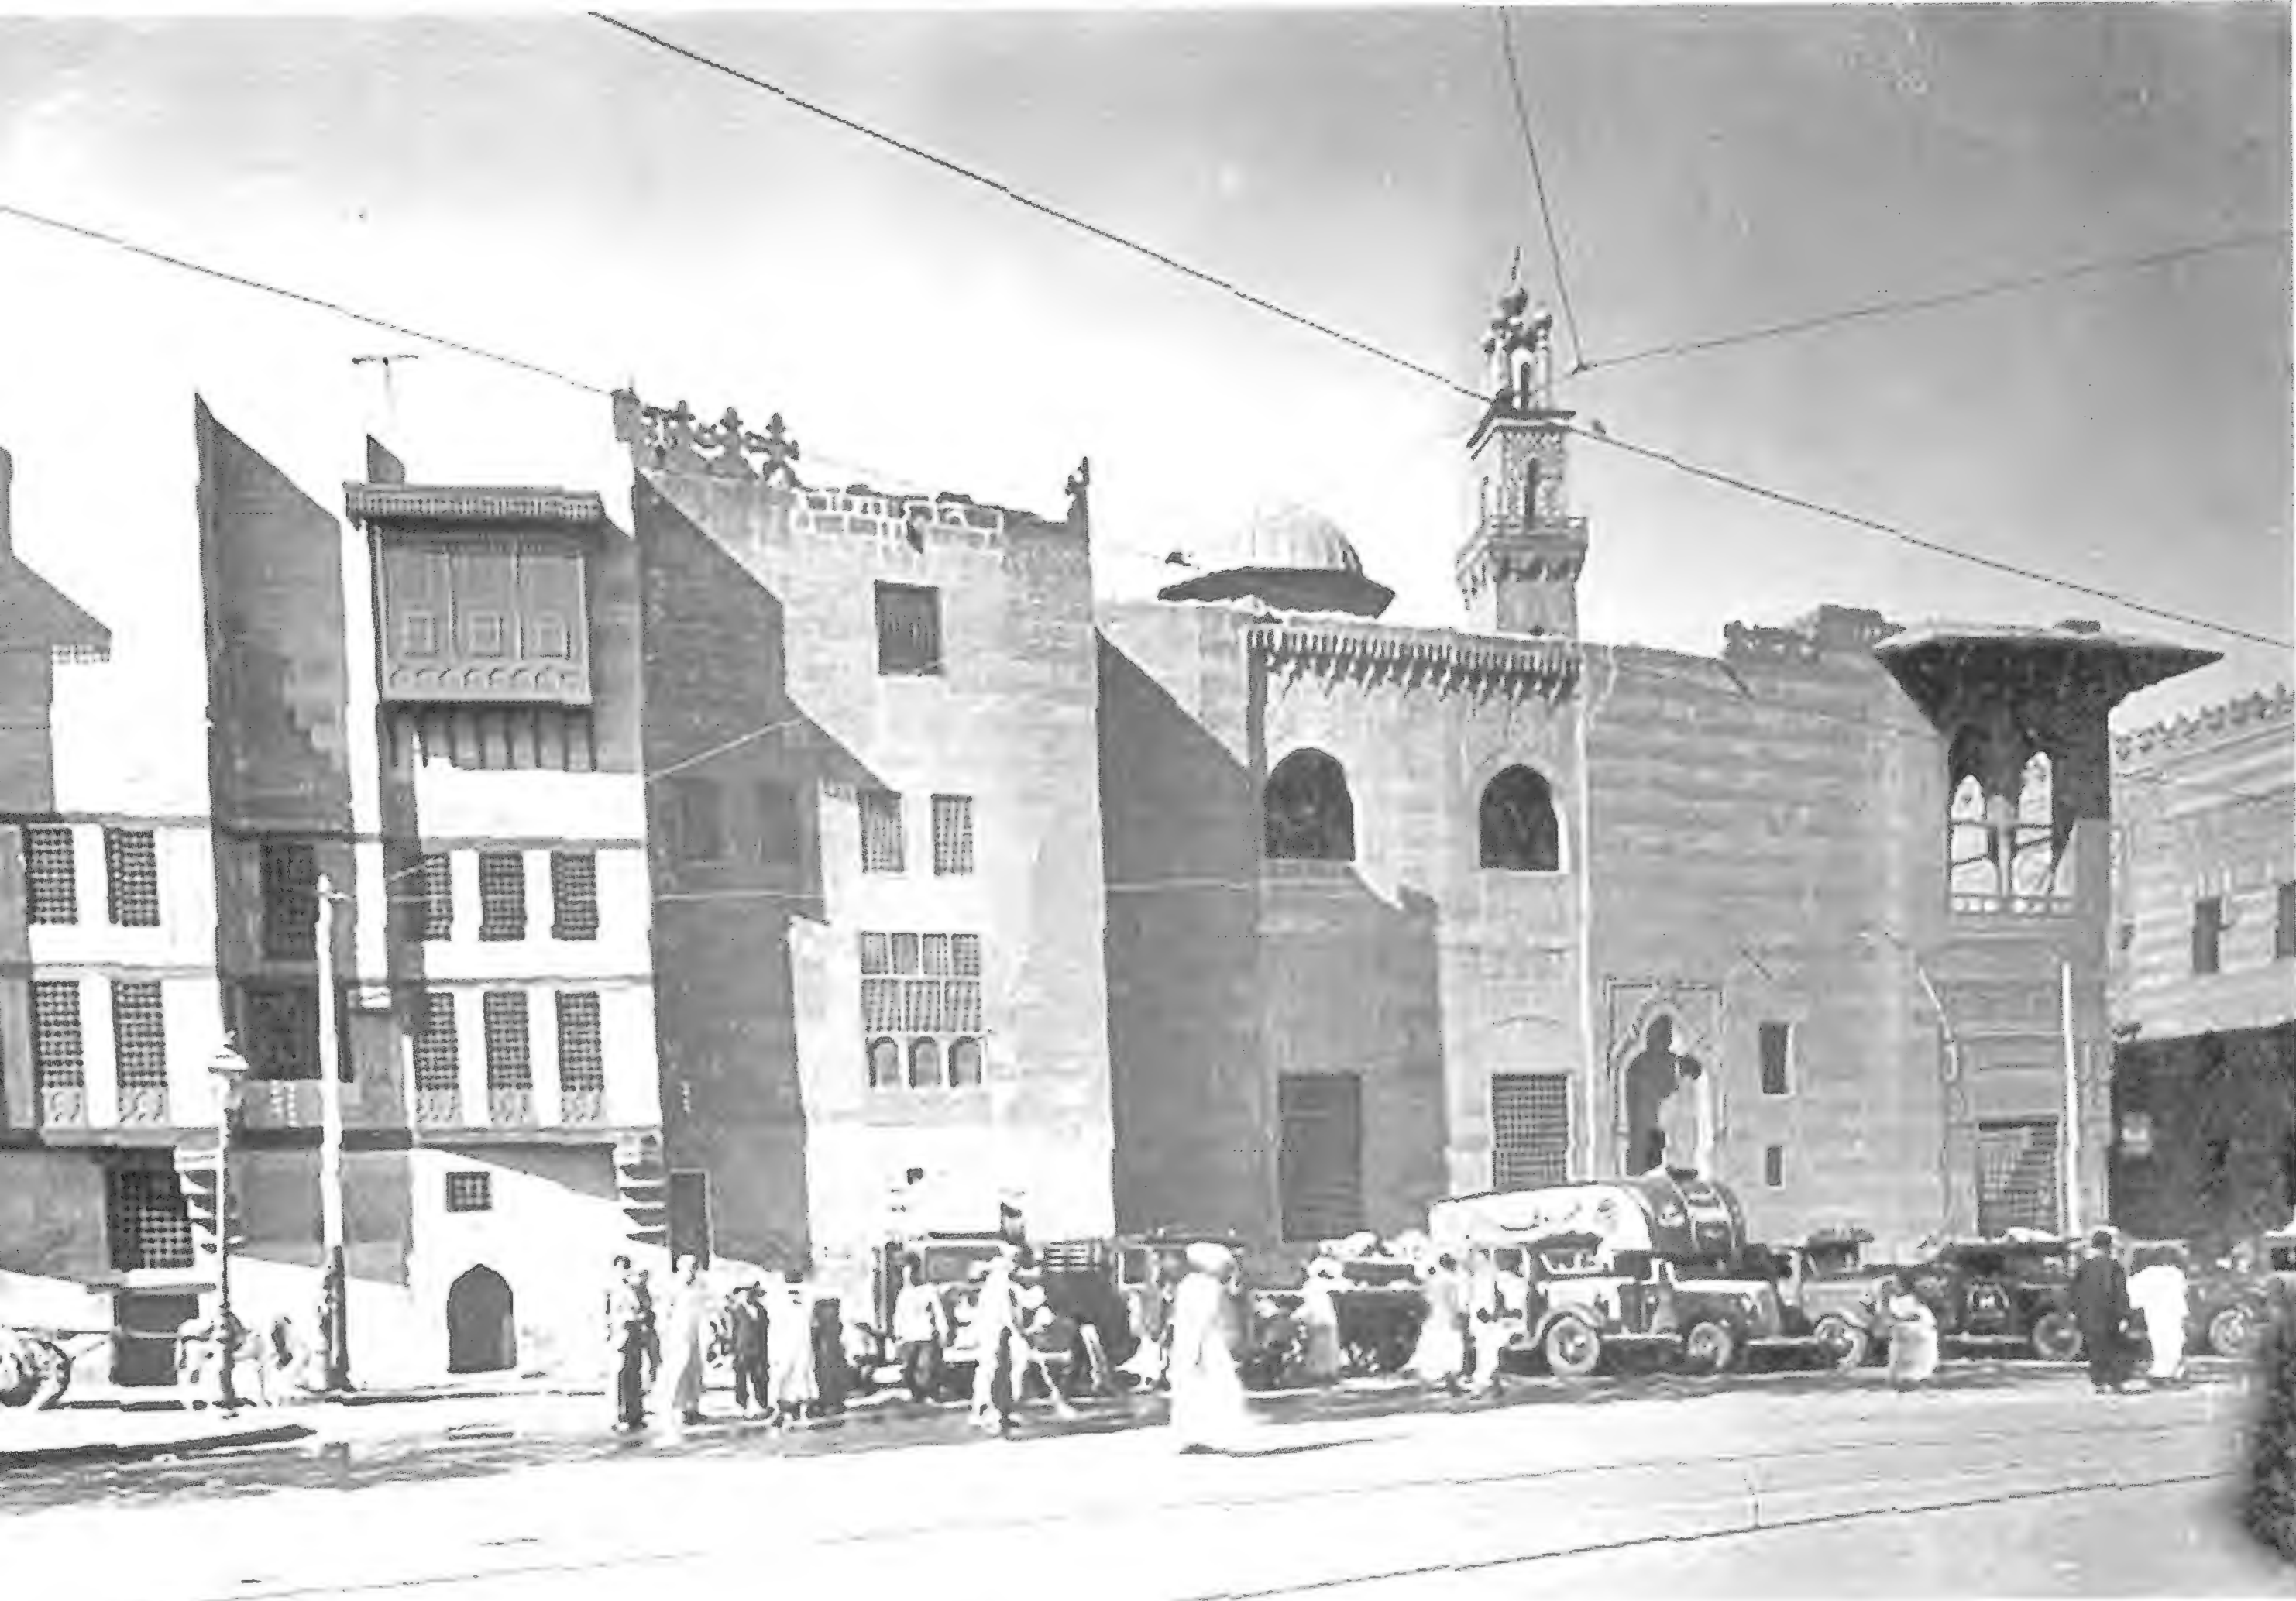
الواجهة الخارجية لمنزل الغورى

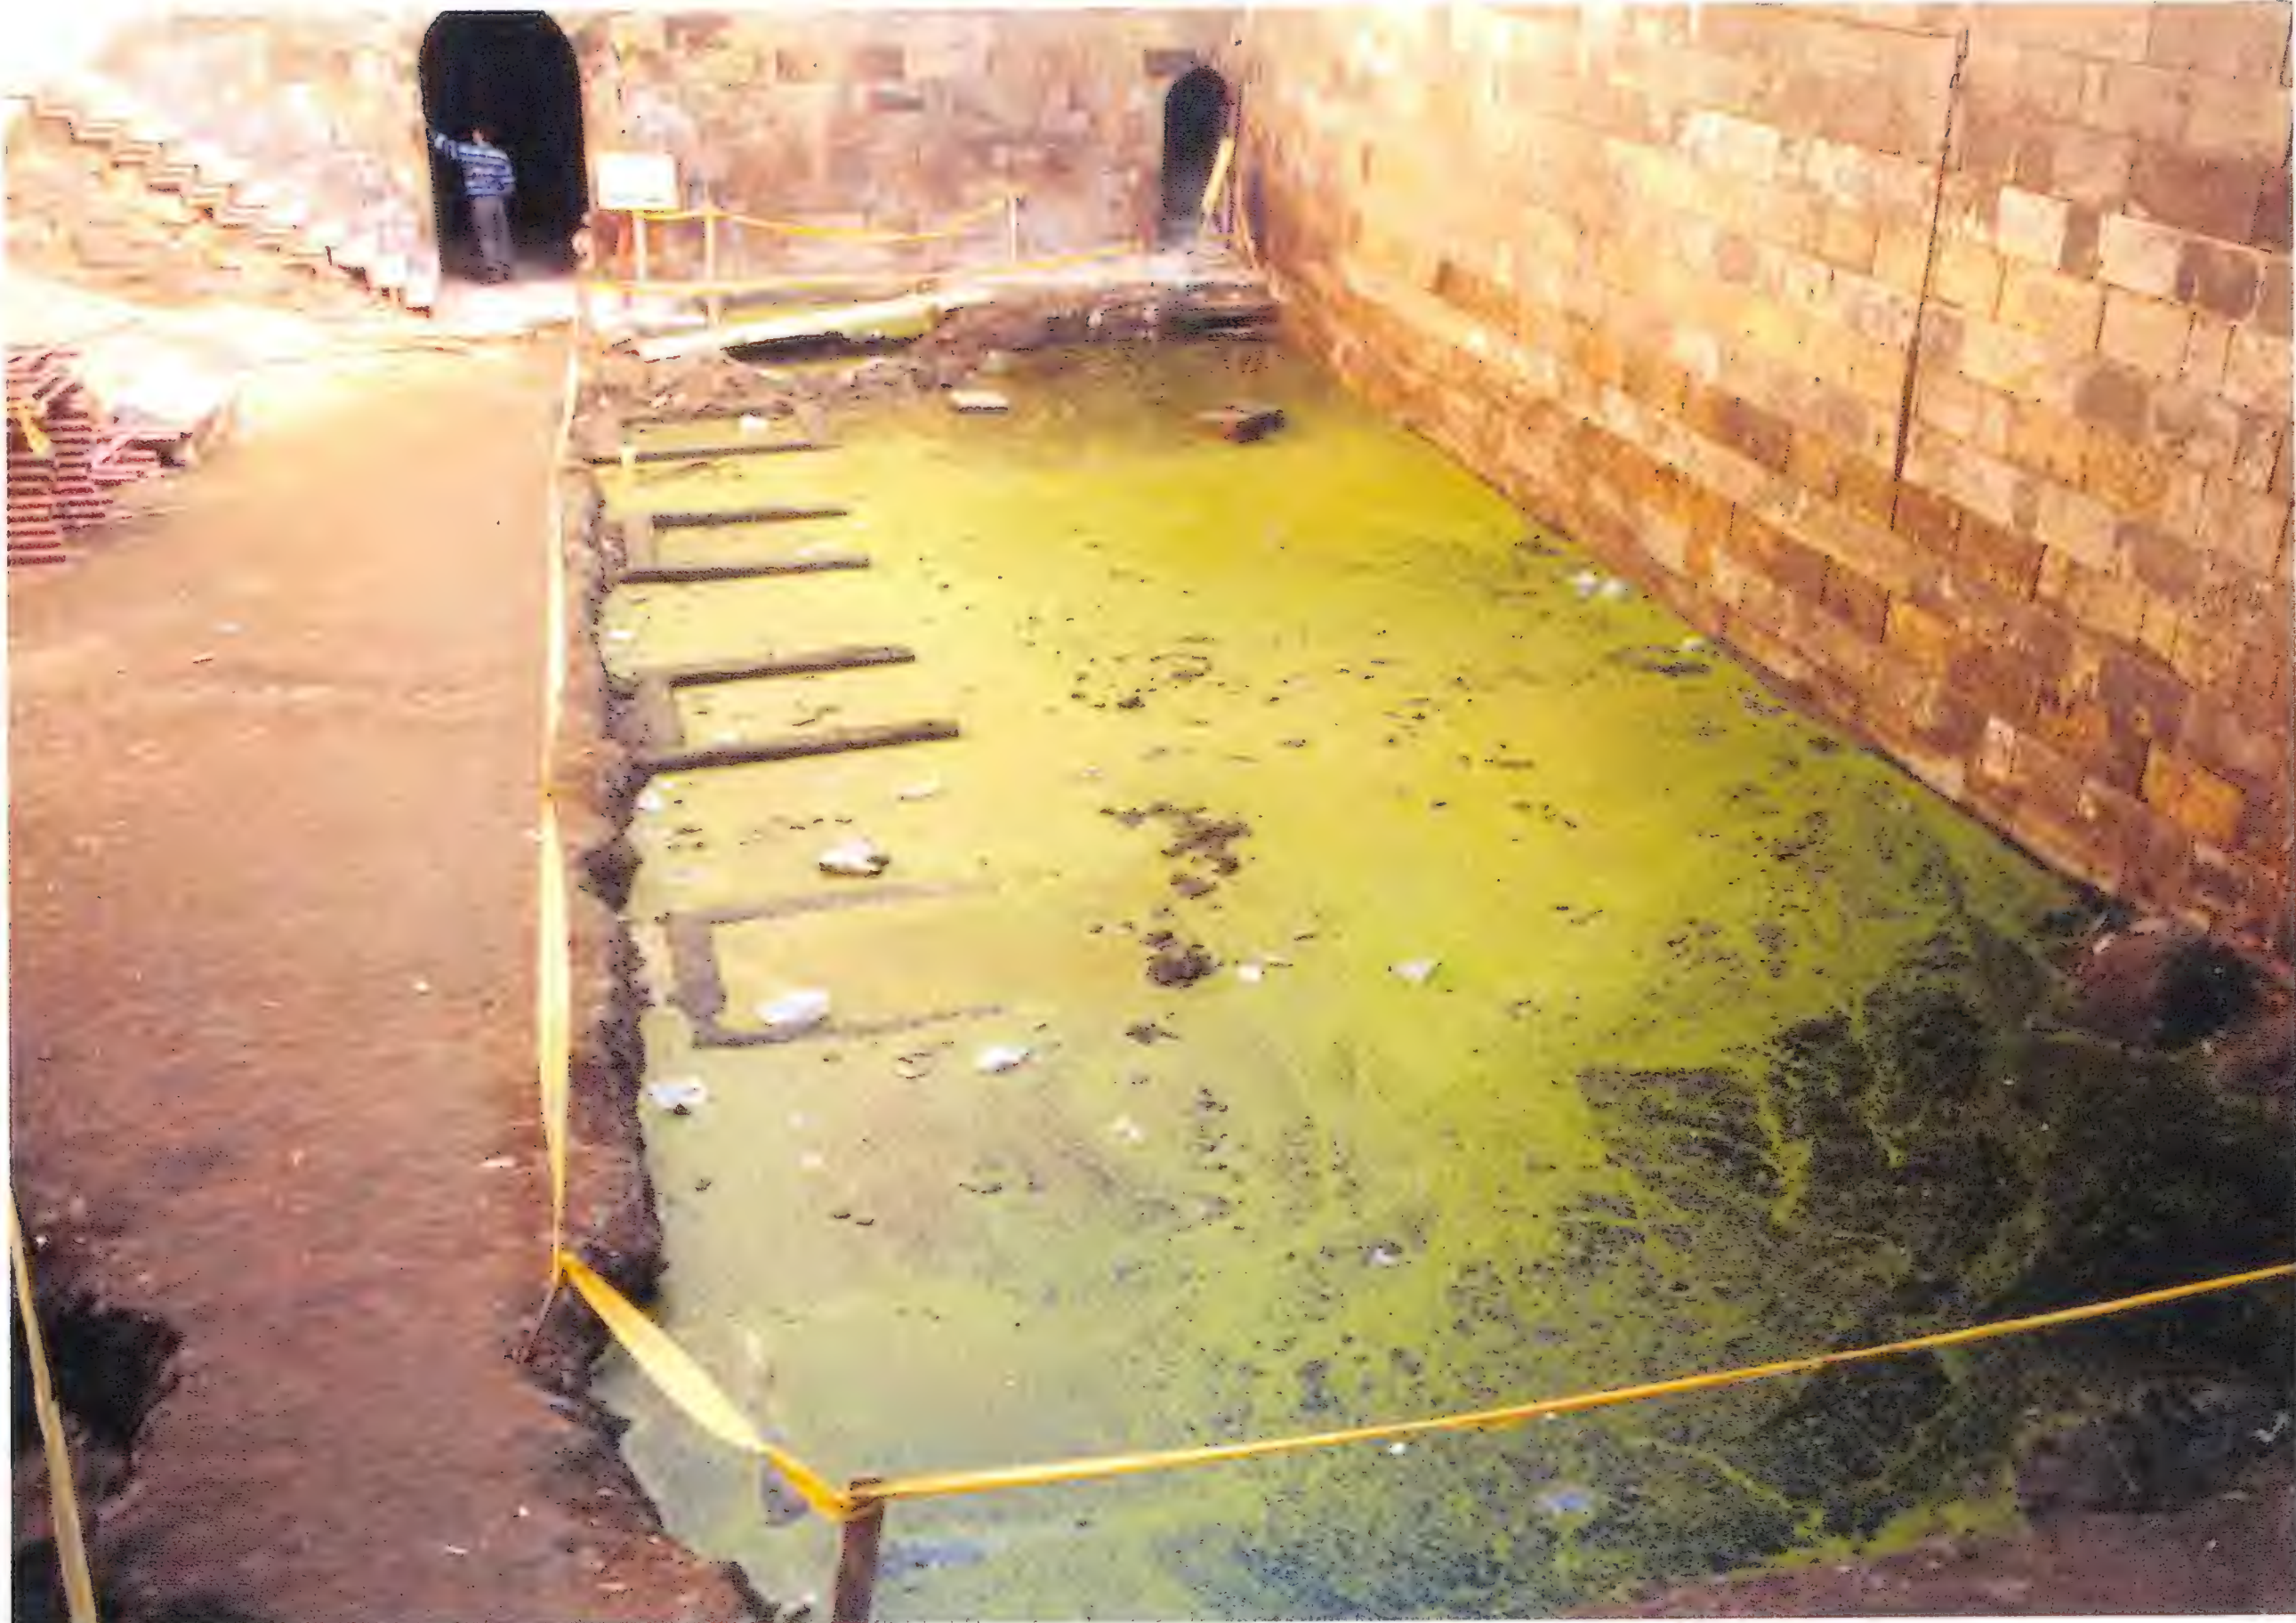
لعل أجل ما واجه المبنى من أخطار وأشدها وطئاً عليه هي المياه الجوفية والتي إن لم تكن ظاهرة من الخارج لارتفاع منسوب الشارع عن المنسوب الأصلي بحوالي متر ونصف ولكن تظهر واضحة في الفناء الداخلي بارتفاع متراً عن سطح الأرض ، هذه المشكلة كان لها تبعات عدة على حالة المنشأ واستقراره من ناحية وتأثيرها على تدهور الحوائط والنتائج عن ارتفاع المياه بداخل الحوائط تحت تأثير الخاصية الشعرية وذلك التأثير يضاعف من حالة الأحجار حيث أن المياه مشبعة بالأملاح نتيجة ركودها واختلاطها بمياه الصرف الصحي .

المياه الجوفية بالفناء

عانت المجموعة بالكامل خاصة الفناء من ارتفاع منسوب المياه الجوفية وعليه فقد تم دراسة شبكات المياه والصرف خارج المجموعة لتحديد مصدر المياه الجوفية، مع رصد منسوب المياه بشكل دائم للوقوف على الوضع من حيث ارتفاع أو انخفاض المنسوب، كما تم وضع حل لمشكلة المياه من خلال الشبكة تثبيت منسوب المياه وذلك بعمل شبكة لتصريف المياه على شبكة العمومية للصرف الصحي باستخدام مواسير مثقبة محاطة بفلتر زلط تصريف على عدة مطابق ومنها للشبكة العمومية.

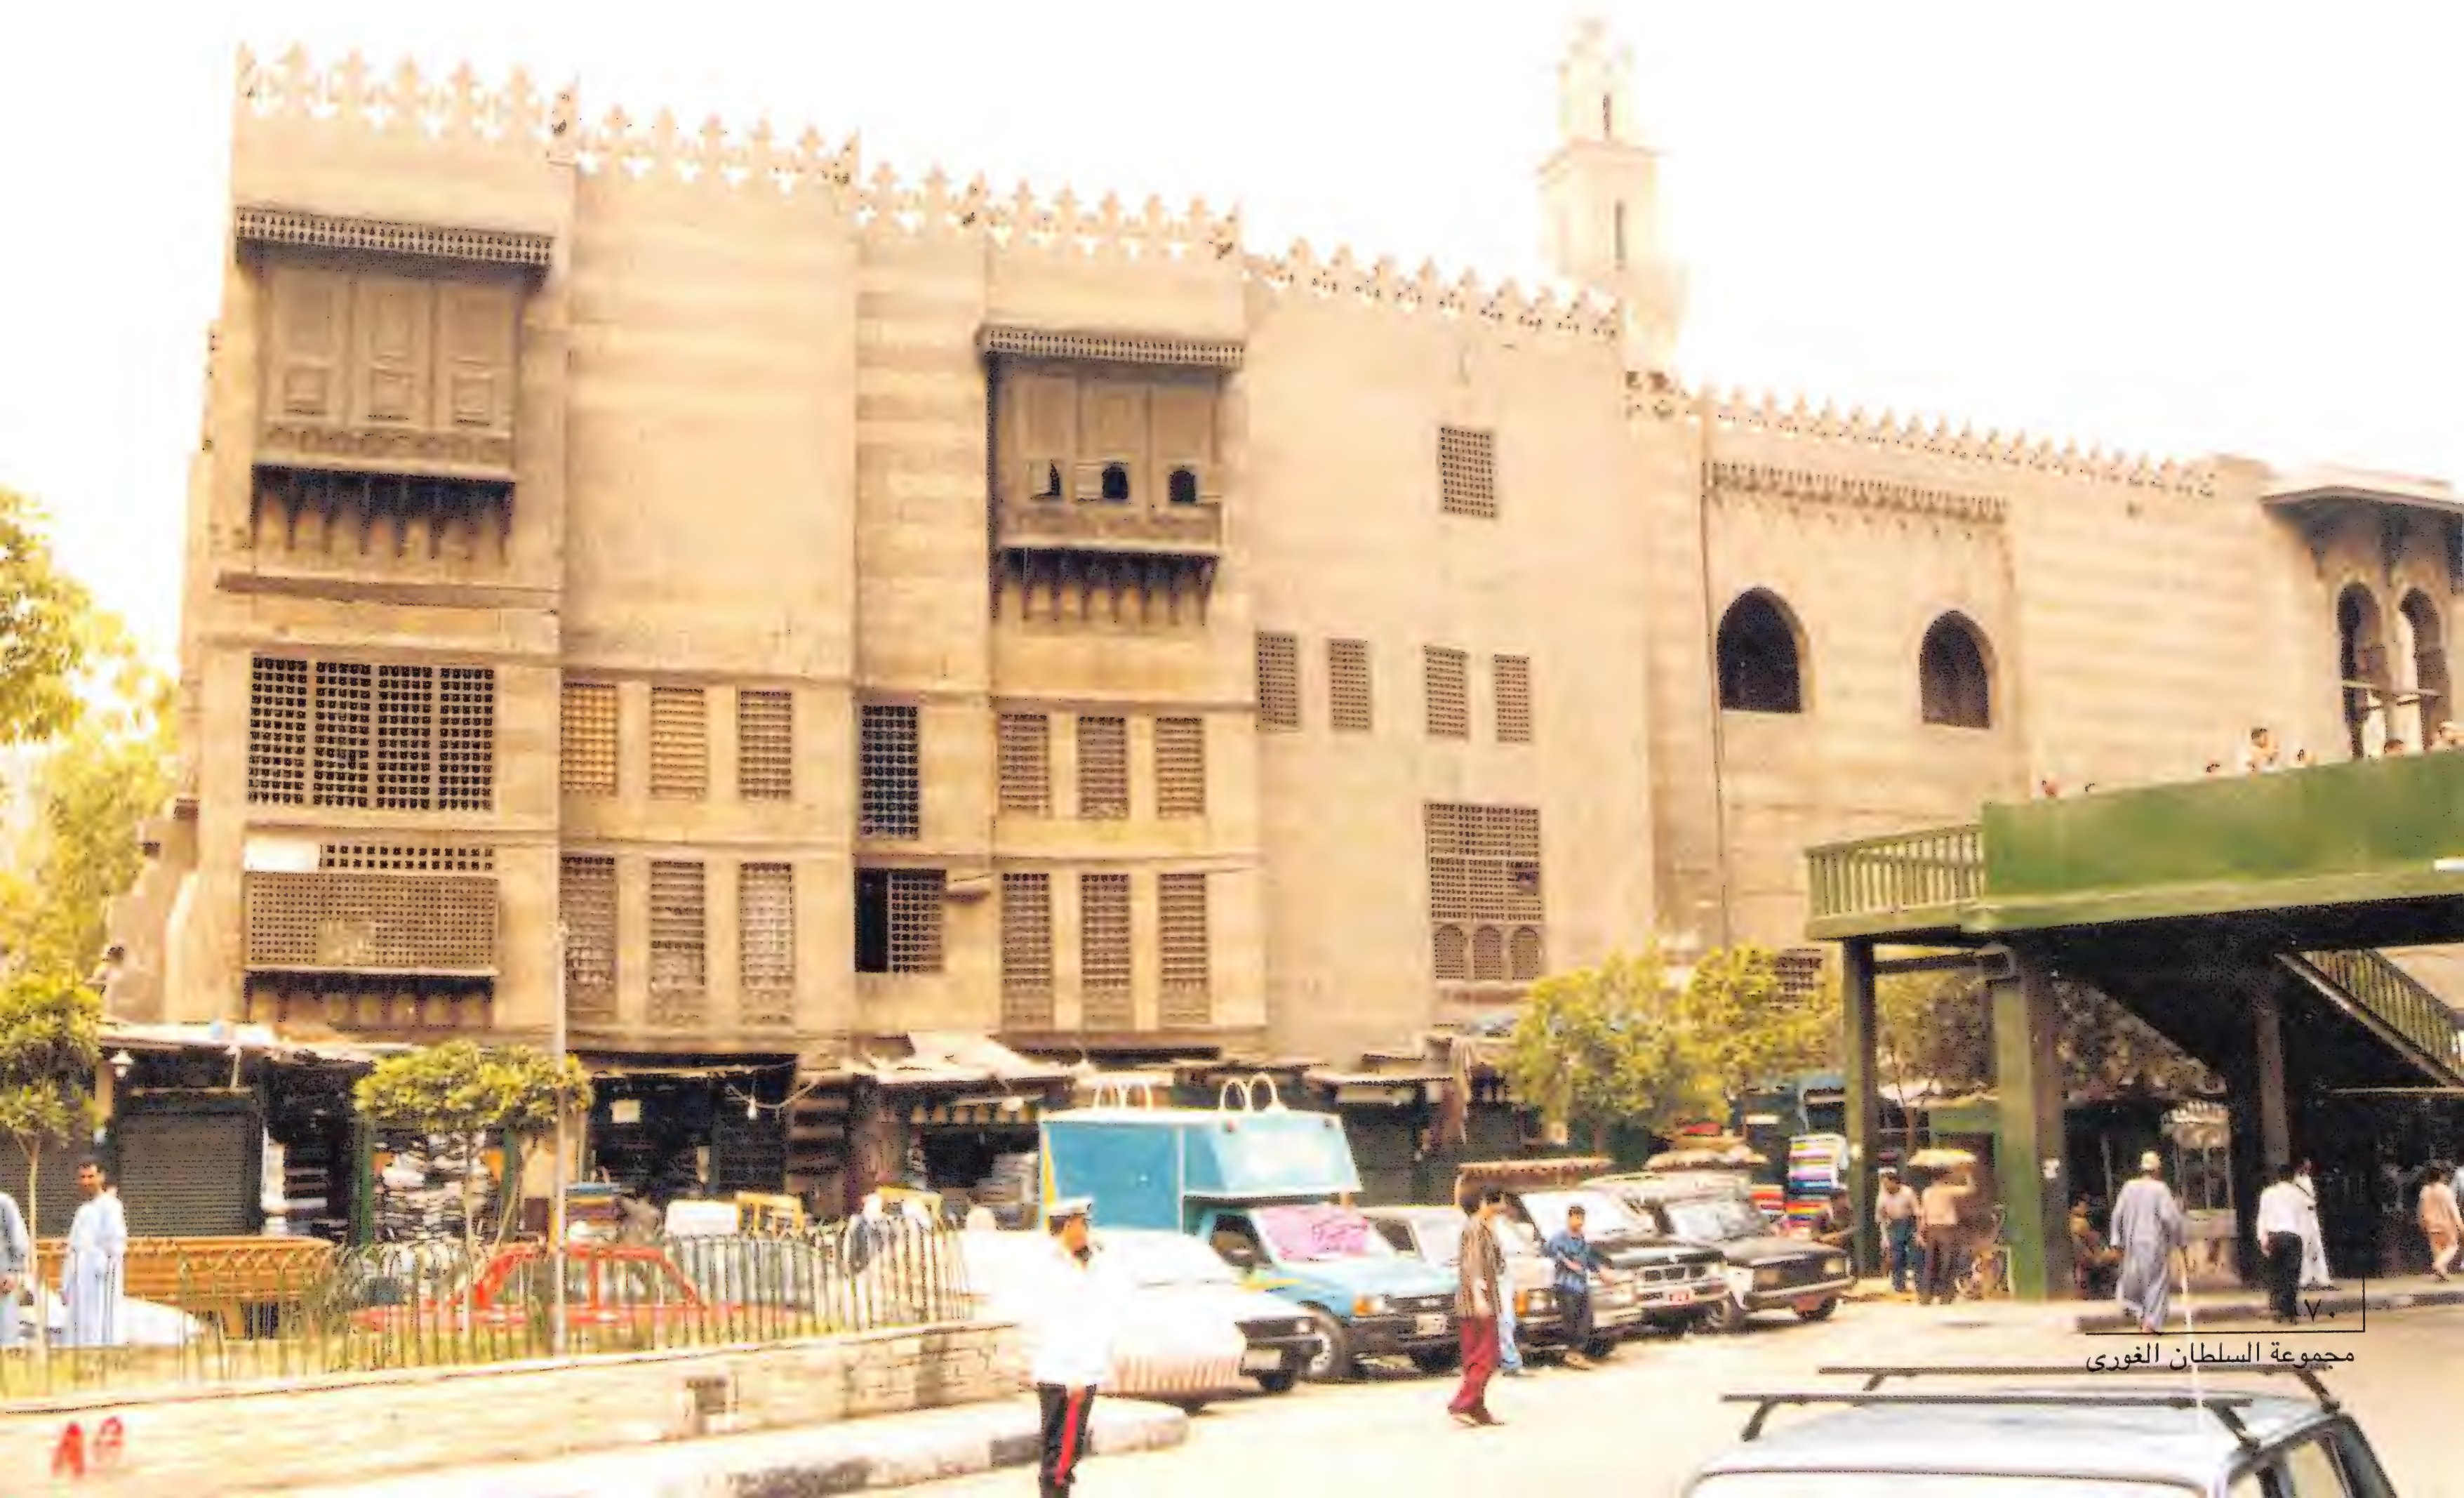
يعد إحدى الإشكاليات التي اعترضت فريق العمل بالمشروع، فلقد أجز من زمن بمعرفة الأوقاف، فالدور الأرضى أجز لمكتب حمامة ومخازن للمحلات، والطوابق العلوية ورش لتطريز القماش "سيرمه"، ولكن حالة المبنى الإنشائية كانت بالغة السوء لدرجة أن لجنة حفظ الآثار أصدرت قراراً لهدمه، وذلك لوجود شروخ بالغة التدهور بالحوائط، واختفاء عناصره الأثرية خلف التعديات الناتجة عن سوء الاستخدام.

حالة المنزل قبل البدء فى الأعمال

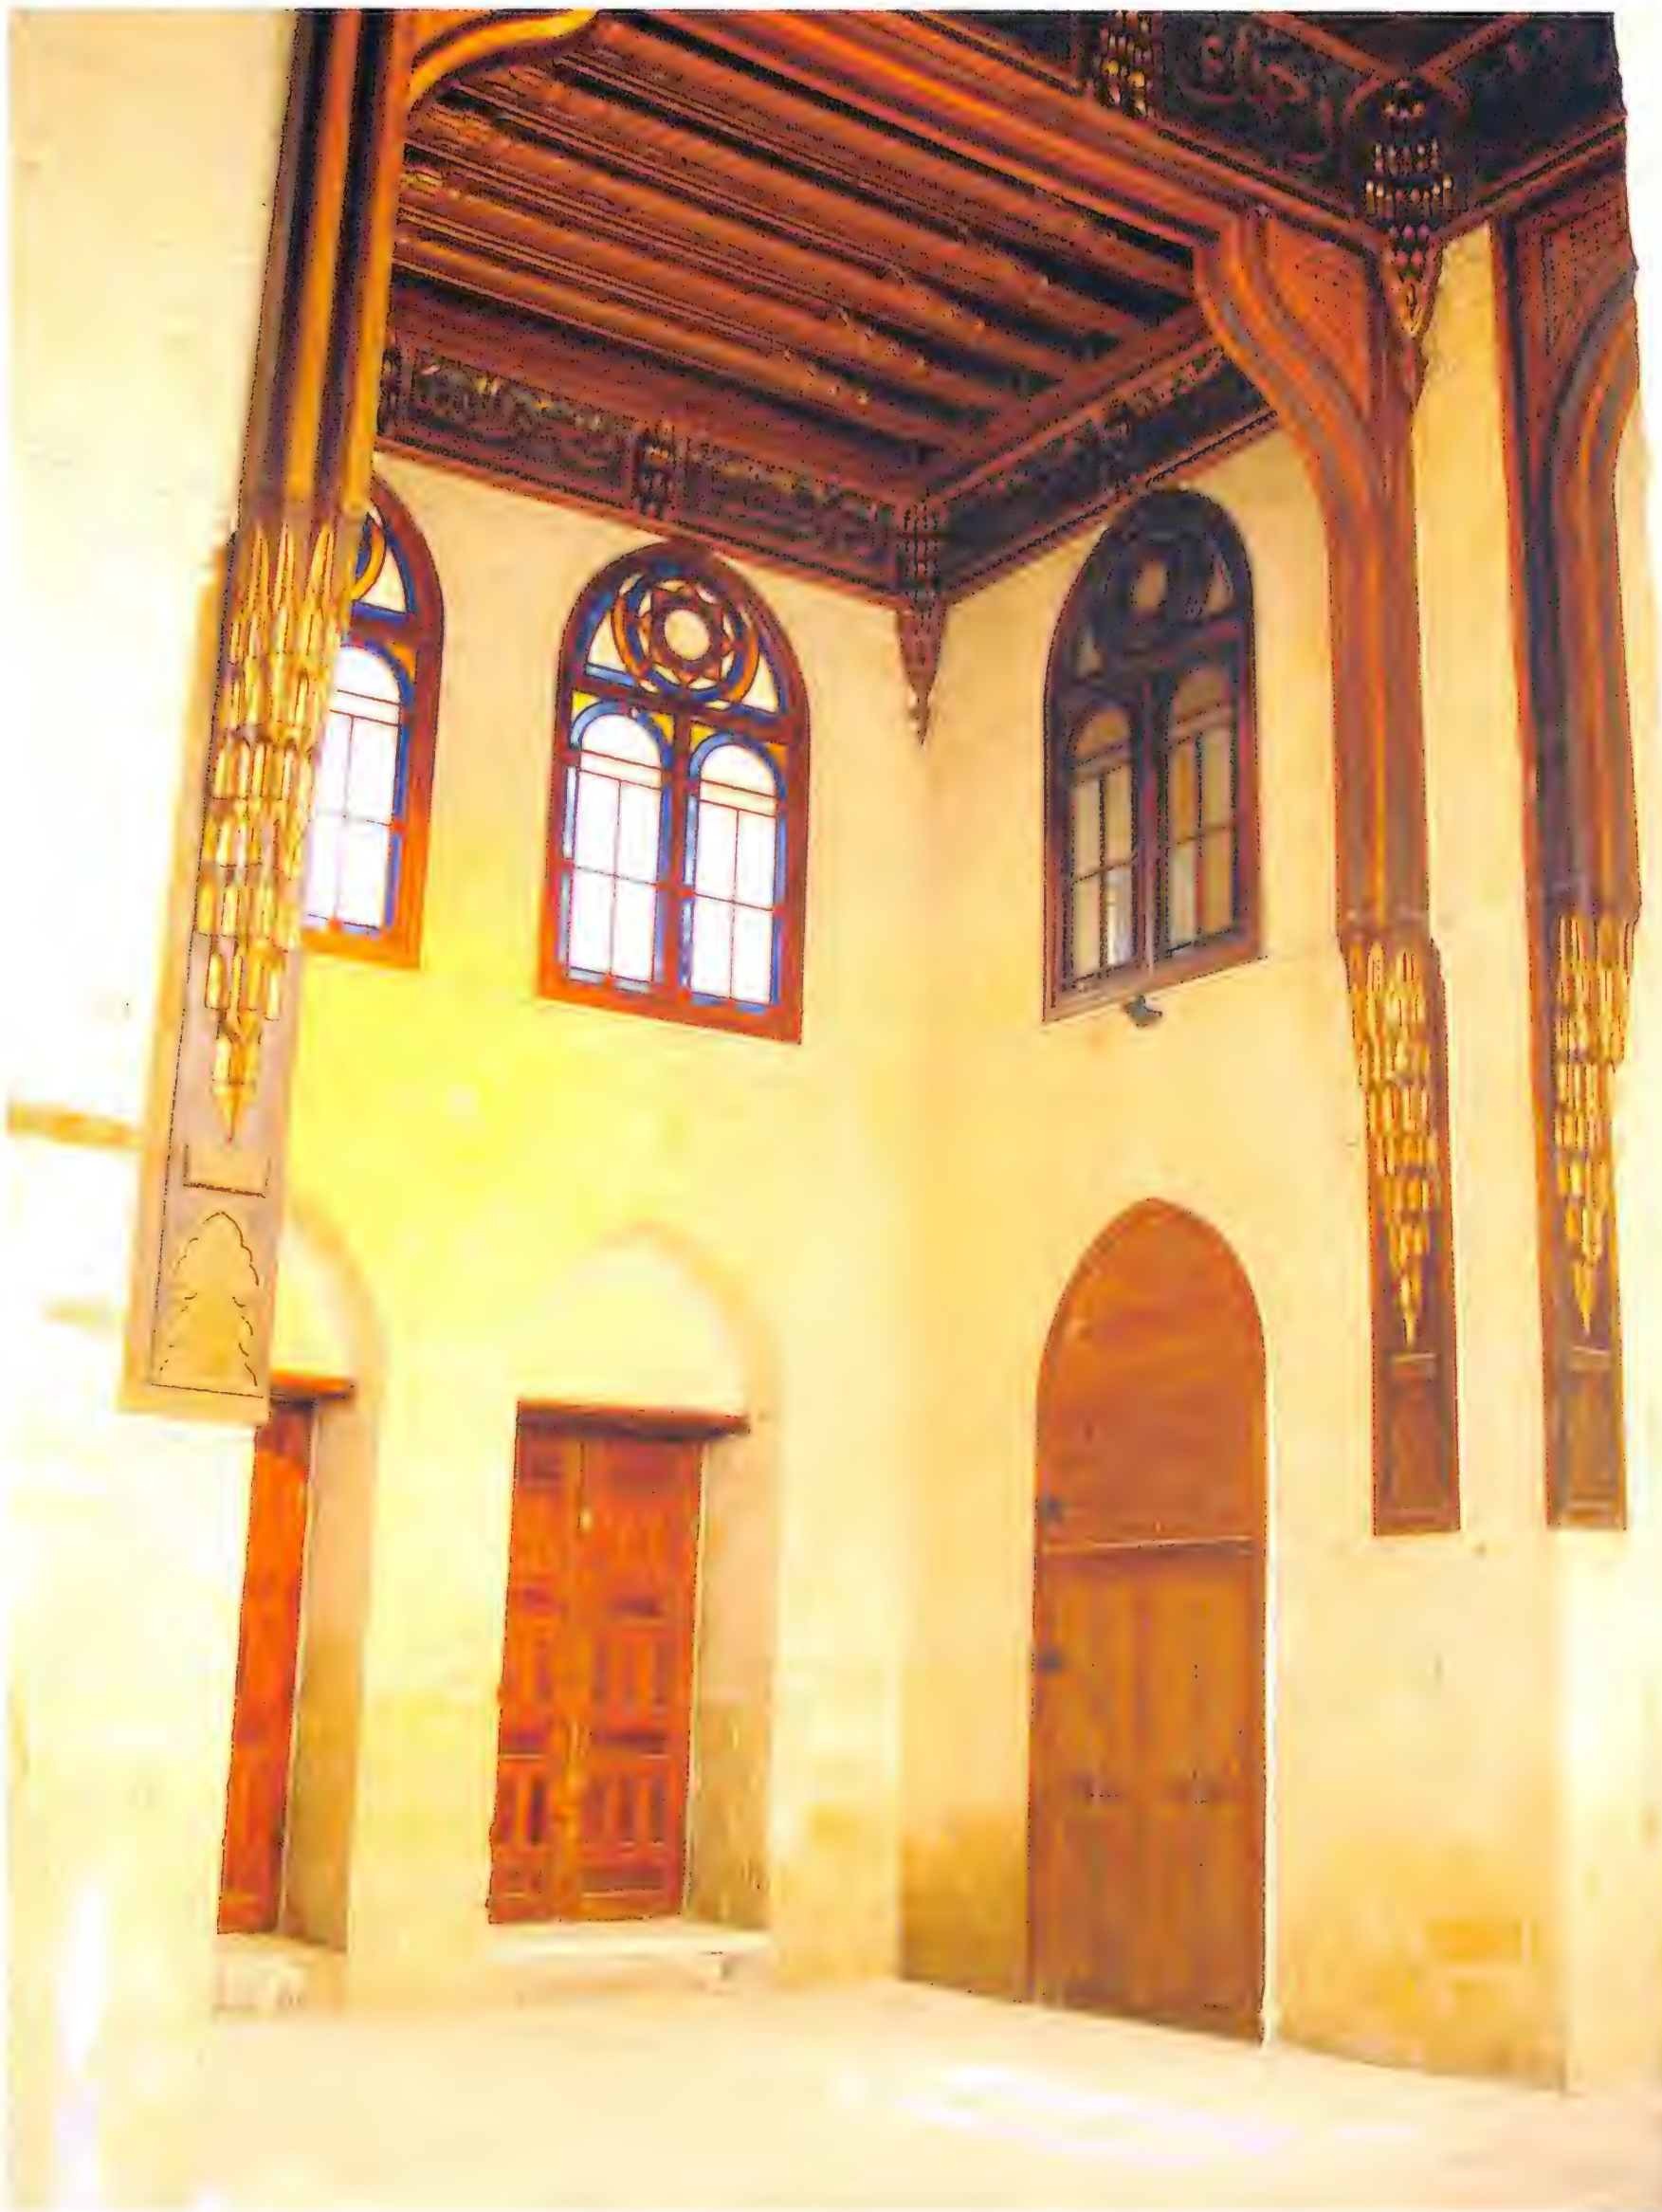
الخانقاه بعد الترميم

من أجل العودة بالفراغ المعماري للخانقاه لأصوله المعمارية تم نقل نشاط القصر وإزالة كافة الإضافات التي استحدثت على الأثر، كما تمت إزالة دورة المياه والحمامات بكافة تجهيزاتها، وإزالة البياض المستحدث وابداله ببياض متوافق مع المواد الأصلية. ونظراً لأهمية اسقف الخانقاة وغناها بالزخارف وحيث أنها كانت معرضة للتلف بفعل مياه الأمطار وسوء حالة طبقات العزل وكذلك لوجود أحمال تعلوها فقد تم عمل أسقف تخفيف لاسقف الخانقاة باستخدام براطيم مجمعة، وعمل طبقات عزل جديدة وميول للأمطار على المزايب الموجودة وابدال بلاط السطح التالف بآخر جديد، كما تم تدعيم الشرفات وفك المخلخل منها وإعادة تركيبه.
